Committente
CDP INVESTIMENTI SGR

Studio incaricato
SOLUZIONE AMBIENTE Srl

Area “ex Centro Servizi del Ministero delle Finanze”, ubicato in Via del Parlamento Europeo, a Scandicci (Firenze).

Report Finale delle Indagini ambientali “FASE 2” eseguite nel periodo febbraio-aprile 2019 – Rev.1

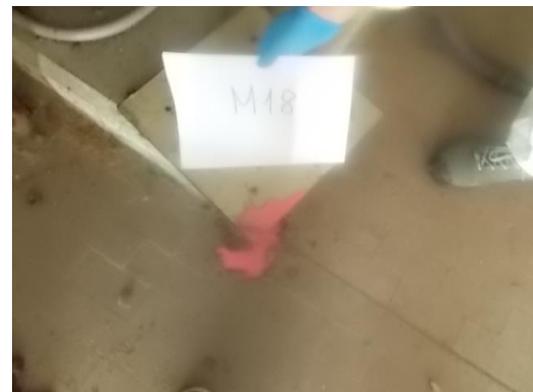
Foto 18– Campione M18.

Nel caso specifico i campioni M15 e M18 (cartone amianto da installare su flangia del bruciatore) è presente all'interno del locale Centrale Termica, alla base della caldaia; le caldaie

Quindi i **manufatti M15 e M18** hanno subito solamente l'azione del tempo (probabilmente risalgono come produzione alla fine degli anni '80, inizio anni '90), ma non l'usura (non essendo mai stati installati e messi in funzione, valutando in medio il rischio di rilascio di fibre aerodisperse, associabile ad una **friabilità medio-bassa**).

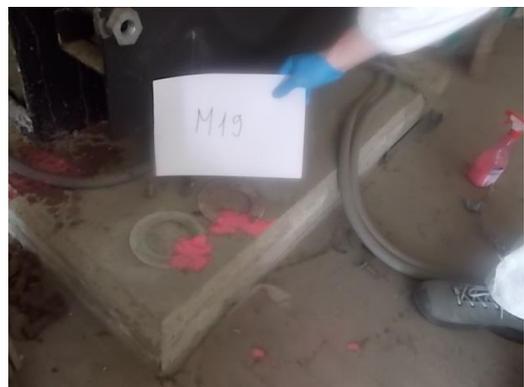
Foto 19– Campione M19.

Relativamente alla guarnizione rigida sulle flange delle tubazioni in acciaio della Centrale Termica "**manufatto M19**", occorre rilevare che tali manufatti non rientrano nella classificazione riprodotta nella Tabella 1 del DM 06.09.1994, ciò nonostante tale materiale non sembra rispondere alla definizione di matrice friabile, poiché con la pressione delle dita non si riesce a sbriciolarlo o ridurlo in polvere.

Pertanto il **manufatto M19 come rifiuto, è assimilabile a MCA in matrice friabile**, in quanto il **CER 17.06.01**, è quello che si assegna anche all'amianto in fiocchi o comunque in matrici propriamente friabili (applicazioni a spruzzo o a cazzuola su solai, travi, pilastri, coibentazioni tubazioni,...) e che deve essere conferito in discariche per rifiuti pericolosi (al contrario i MCA in matrice compatta, come il cemento/amianto, possono essere conferiti anche in discariche per rifiuti non pericolosi, dotati di cella monodedicata).

Tuttavia relativamente al rischio di rilascio di fibre aerodisperse, si valuta che il rischio associato a tale tipologia di materiale è da considerarsi basso, e di conseguenza si tratta di un **MCA a friabilità bassa**. Infatti pur avendo da letteratura un elevato contenuto in amianto (fino all'85%), le fibre sono contenute all'interno di una matrice gommosa, le guarnizioni pur essendo in parte allestite sulla reti idrauliche provenienti dalle caldaie, tuttavia non sono mai

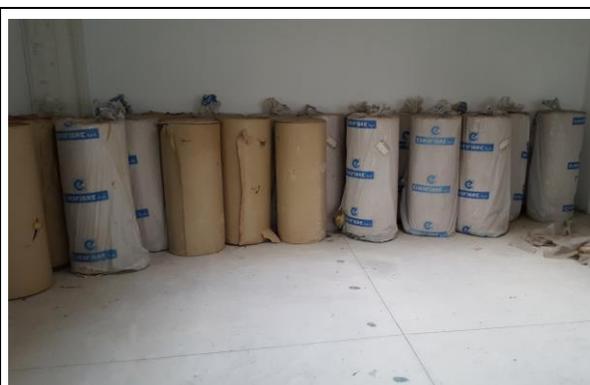
Foto 21– Rotoli di lana di vetro, EUROFIBRE.

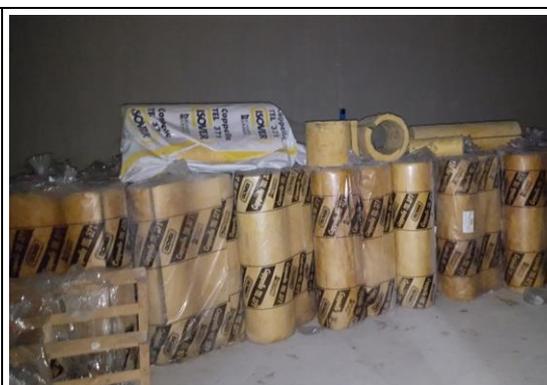
Foto 22– Coppelle in lana di vetro, ISOVER.

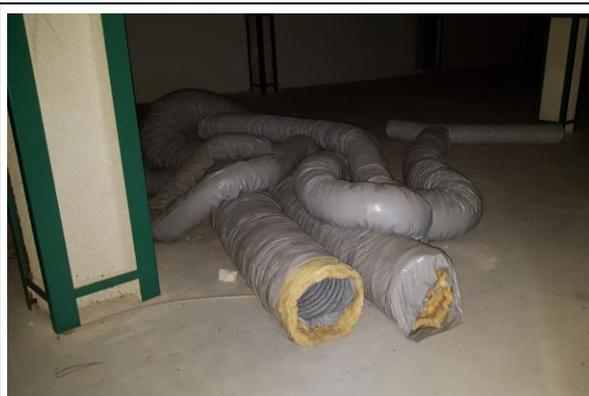
Foto 23– Tubazioni spiralate con coibentazione in lana di vetro.

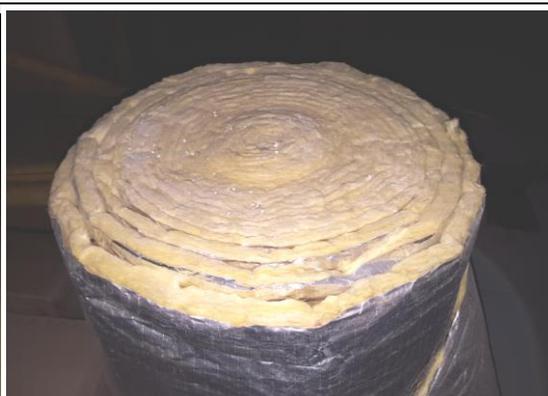
Foto 24– Coibentazione per tubazioni grosso diametro.

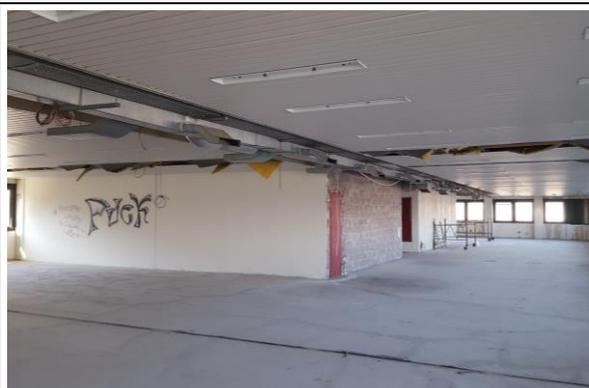
Foto 25– Listelli di controsoffitto mancanti, FAV a vista.

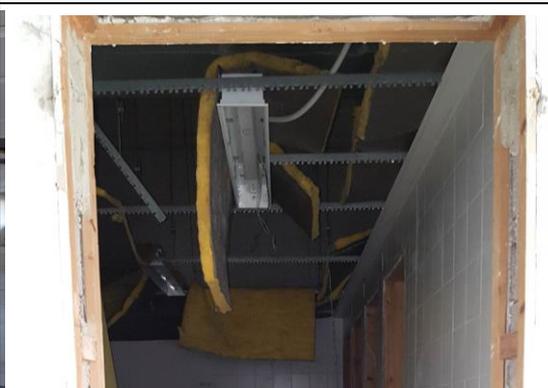
Foto 26– Pannelli di FAV sospese.
