*Committente*  
**CDP IMMOBILIARE S.r.l.**

*Studio incaricato*  
**SOLUZIONE AMBIENTE Srl**

***Area “ex Centro Servizi del Ministero delle Finanze”, ubicato in Via del Parlamento Europeo, a Scandicci (Firenze).***

## **Report Finale delle Indagini ambientali eseguite nel periodo febbraio-aprile 2017**

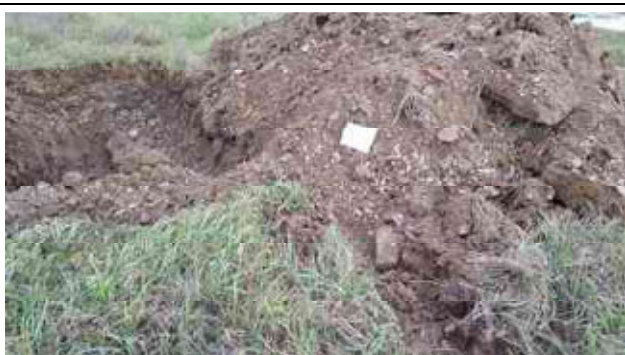
Foto 1 – Saggio E1.

Di seguito si riportano alcune foto dei saggi con escavatore realizzati per le indagini sulla matrice "terreno".

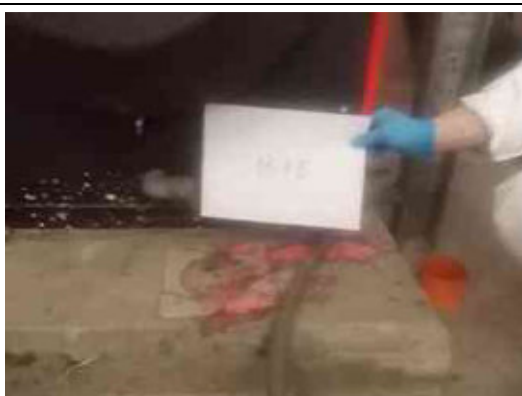
Foto 35– Campione M15.

M14	Coibentazione in lana e cartone su tubazioni in lamiera	14956	NO	nessuno
M15	Guarnizione bruciatore caldaia piccola	14957	SI	crisotilo
M16	Guarnizione in corda su portellone ant. caldaia piccola	14958	NO	nessuno
M17	Guarnizione in corda su portellone ant. caldaia grande	14959	NO	nessuno
M18	Guarnizione bruciatore caldaia grande	14960	SI	crisotilo
M19	Guarnizioni rigide su tubazioni in acciaio della centrale termica	14961	SI	crisotilo
M20	Guarnizione in materassino bianco su tubazione centrale termica	14962	NO	nessuno
M21	Piastrella di pavimentazione terrazze con pietre verdi	14963	NO	nessuno

La presenza di amianto, ed in particolare del minerale crisotilo, è stata rilevata in corrispondenza delle guarnizioni dei bruciatori delle caldaie e delle guarnizioni rigide utilizzate nell'accoppiamento delle tubazioni, sempre all'interno della centrale termica.

Relativamente invece alla presenza di manufatti contenenti amianto, si rileva che le indagini effettuate ne hanno evidenziato la presenza solamente nel locale centrale termica, in corrispondenza delle guarnizioni dei bruciatori delle caldaie stesse e sulle guarnizioni rigide delle flange di accoppiamento delle tubazioni in temperatura.

A tal proposito in fase di bonifica sarà necessario verificare con precisione il tracciato di tali tubazioni, al fine di valutare la presenza di questa tipologia di guarnizioni anche in altri locali e procedere quindi alle attività di rimozione e smaltimento dei rifiuti contenenti amianto risultanti.

Tutte le attività di bonifica suddette dovranno essere condotte da ditta specializzata, iscritta nella categoria 10B (Bonifica di manufatti contenenti amianto in matrice friabile) dell'Albo Nazionale Gestori Ambientali, previa presentazione di specifico Piano di Lavoro alla ASL competente per territorio, ai sensi dell'art. 256 del D.Lgs. n. 81/2008 e smi.
