COMUNE DI SCANDICCI
AREA DI RIQUALIFICAZIONE R008c
Integrazione residenziale
Via del Pellicino – Badia a Settimo

TAVOLA
07/A

STATO DI PROGETTO—invito acque verso vasca di compensazione
PLANIMETRIA GENERALE
SEZIONI A-A B-B
FEBBRAIO 2018

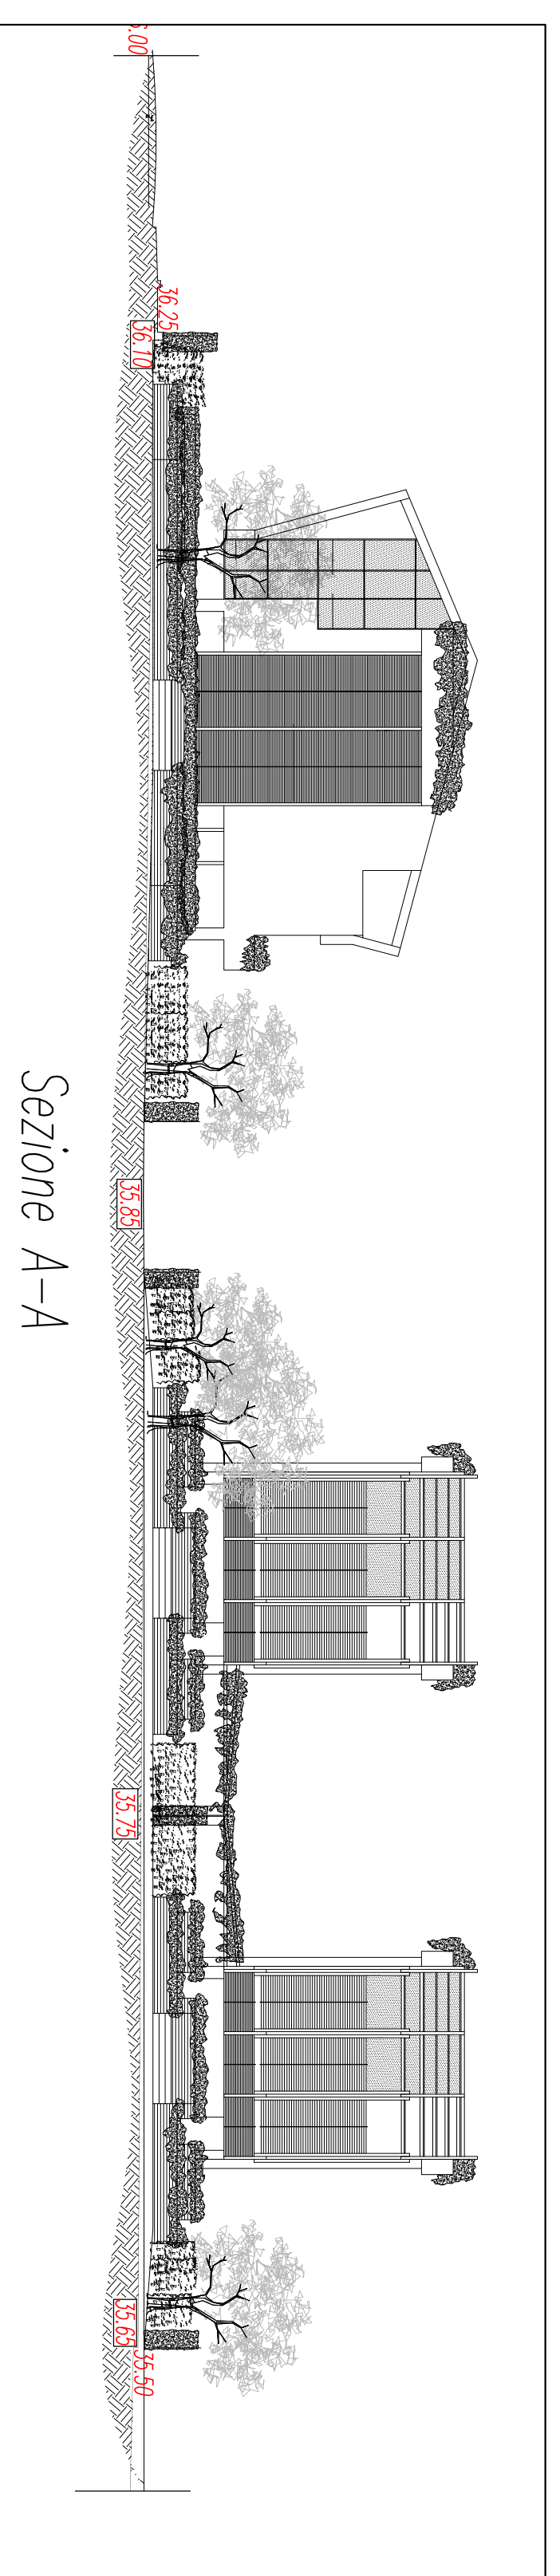
Sezione A-A

Le aperture sul muretto esistente per il deflusso delle acque verso l'area di compensazione, avranno dimensioni di ml.2,00, come prescrizione/precisazione del Genio Civile - Pec.n. 13334 del 20-03-2018; da queste aperture l'acqua scorrerà in una sorta di fossetto che con una adeguata pendenza convoglierà le acque alla vasca di compensazione; per evitare eventuali ristagni di acque anche meteoriche, verrà posizionato un tubo drenante delle dimensioni da definire in sede di progetto esecutivo.
