Committente
CDP INVESTIMENTI SGR

Studio incaricato
SOLUZIONE AMBIENTE Srl

Area “ex Centro Servizi del Ministero delle Finanze”, ubicato in Via del Parlamento Europeo, a Scandicci (Firenze).

Report Finale delle Indagini ambientali “FASE 2” eseguite nel periodo febbraio-aprile 2019 – Rev.1

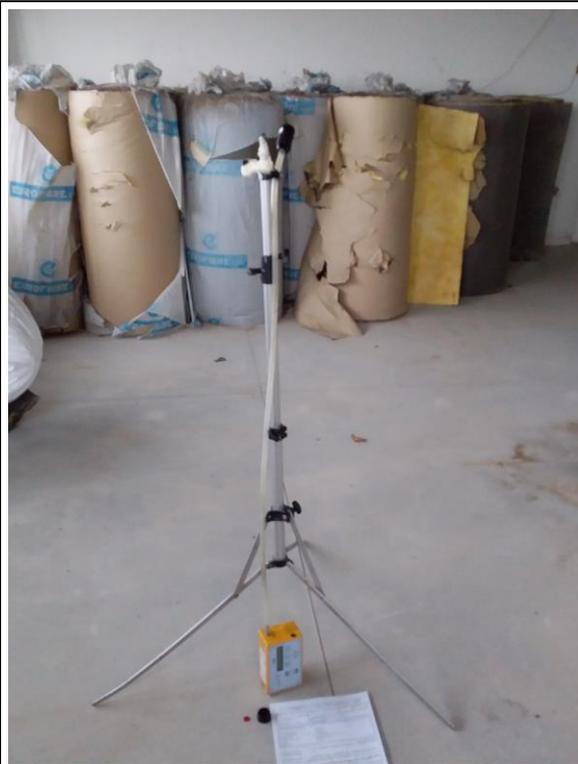
Foto 27– Monitoraggio MOCF, in prossimità di deposito FAV.

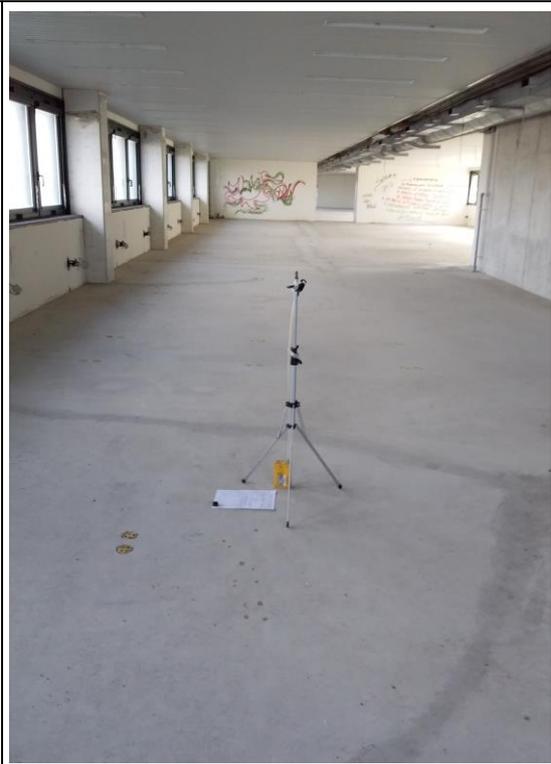
Foto 28– Monitoraggio MOCF in locale con FAV confinate..

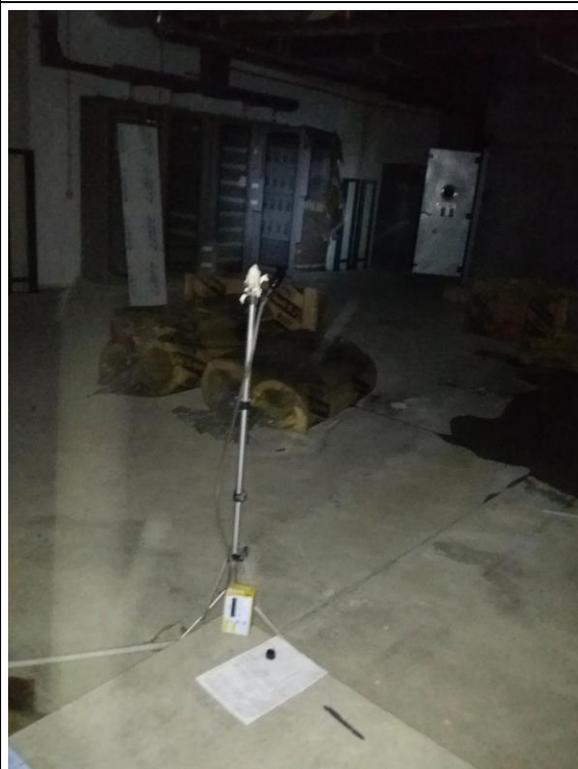
Foto 29– Monitoraggio MOCF, in locale del seminterrato.

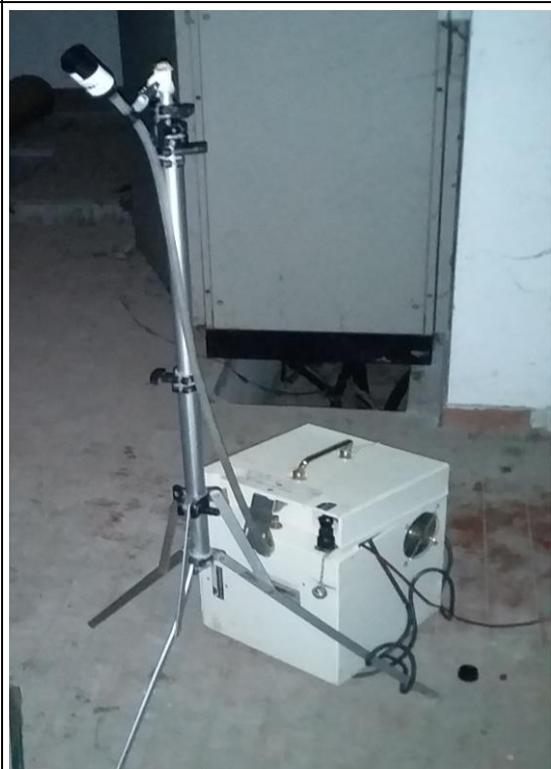
Foto 30– Monitoraggio SEM..
